## Анализ дефектов металлоконструкций угольных перегружателей

**Резюме:** На горнодобывающих предприятиях, подведомственных Уральскому управлению Ростехнадзора, эксплуатируется свыше 3000 кранов разных типов, которые работают на промышленных площадках и складах шахт, рудников, карьеров, флотационных и обогатительных фабрик. По статистическим данным парк грузоподъемных машин значительно постарел и к настоящему времени около 80% грузоподъемных машин выработали нормативный срок службы. Число аварий и несчастных случаев при эксплуатации грузоподъемных машин носит устойчивый характер, а в ряде случаев и возрастает. В каждом из элементов конструкции грузоподъемной машины проявляются свои определенные виды дефектов. При этом, чем сложнее конструкция, тем большее количество различных видов дефектов в ней возникает. В работе представлены результаты систематизации данных по дефектам мостовых угольных перегружателей и козловых кранов, полученных в ходе технического диагностирования. Описаны наиболее часто встречающиеся в практике обследований дефекты и повреждения, а также отмечены наиболее вероятные причины их возникновения. В ходе сбора статистических данных были исключены из анализа дефек

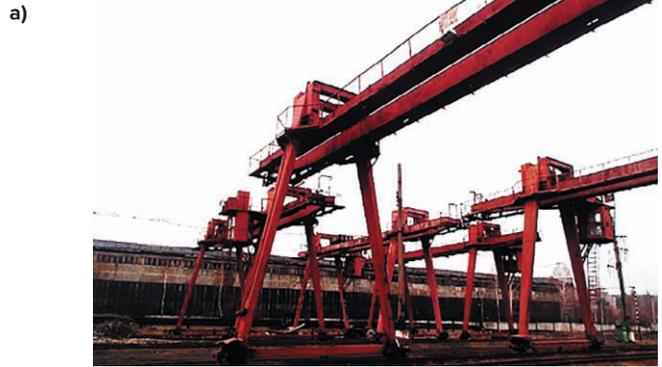
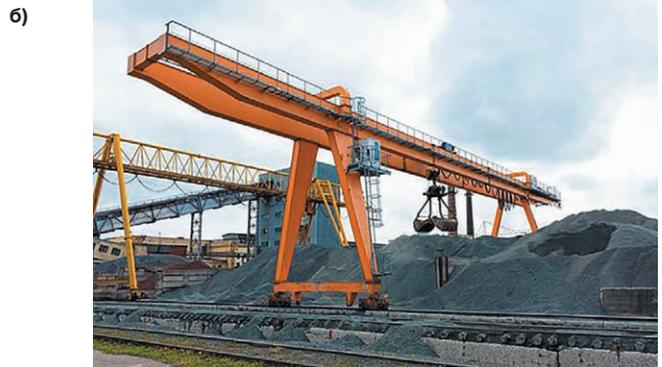
В силу технологических особенностей работ на угольных складах широко используются угольные перегружатели. Угольный перегружатель – это один из вариантов компоновочных и технических решений козловых кранов (рис. 2, а). В отличие от козлового грейферного крана угольные (рудные) перегружатели характеризуются повышенной грузоподъемностью, большей высотой подъема, увеличенной скоростью движения тележки и длиной пролёта до 120 м [3]. Параметры угольного склада определяются размерами штабелей, расстоянием между штабелями, высотой штабелей и расстоянием между трубками для отбора проб. Существует два основных подхода в комплектовании средств механизации угольных складов: первый – использование бульдозеров и скреперов, и второй – использование козловых перегружателей (рис. 2, б).

**Рис. 2**  
Козловой кран (а) и угольный (рудный) перегружатель (б)

**Fig. 2**  
A gantry crane (a) and a coal (ore) gantry (b)

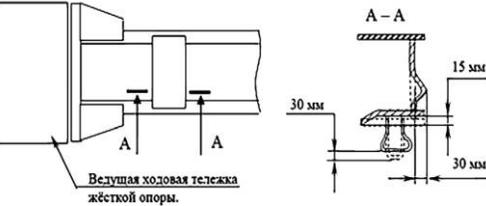
Пролетное строение	В болтовых соединениях крепления ездовой балки к пролетному строению отсутствуют косые шайбы	Не представлено	6
Стяжка жестких опор	Деформация выше допуска вертикального и горизонтального соединительных листов стяжки опор, опорного элемента на случай поломки колес и осей ходовых колес около ведущей ходовой тележки. Опорный элемент – П-образный профиль 60 x 70 мм длиной 400 мм, толщиной 8 мм, вертикальный лист 480 x 460 мм толщиной 6 мм, горизонтальный лист 400 x 150 мм толщиной 6 мм. См. разрез А – А

4
Механизм передвижения крана	Трещина по основному металлу длиной 30 мм и деформация 30 мм узла крепления противоугонного и буферного устройств вследствие движения крана с установленным в рабочее положение захватом. Толщина листа $\delta = 16$ мм

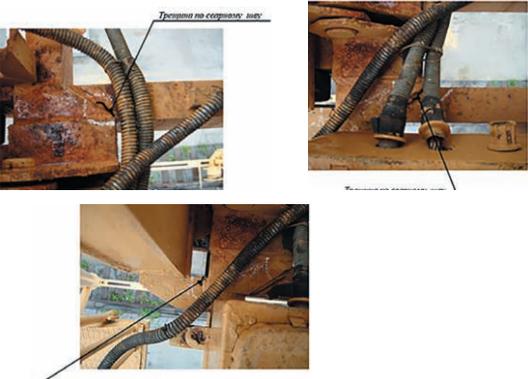
Наименование узла элемента	Описание дефекта	Фото/эскиз дефекта	Количество дефектов на 20 кранов
Рама грузовой тележки	Трещины (общей длиной до 60 мм) по сварным швам соединения опорной пластины стойки подвеса тележки с балками рамы. Стойка расположена с дальней от кабины стороны у механизма передвижения тележки. Толщина элементов 8 мм

8
Перила ограждения	Трещина по сварному шву длиной 60 мм на стыке стойки перил ограждения с рамой крепления кабины управления
